INWENTARYZACJA ORAZ EKSPERTYZA TECHNICZNA BUDYNKU DOMU DZIECKA

Celem podstawowym opracowania jest ocena stanu technicznego budynku domu dziecka wraz z łącznikiem prowadzącym do stołówki.

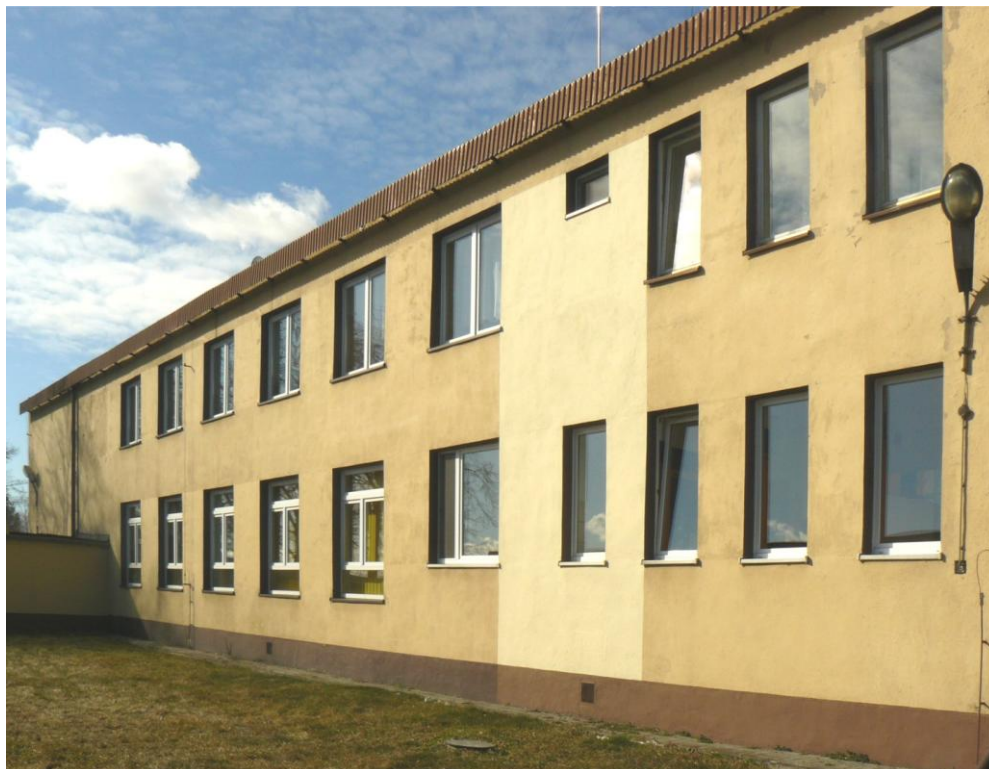
ELEWACJA WSCHODNIA.

Ściany murowane – otynkowane tynkiem cementowo-wapiennym – w złym stanie technicznym. Na elewacjach występują liczne ubytki i odspojenia tynku, oraz spękania z szerokimi szczelinami.

- wymianę okien drewnianych na piętrze (3 szt).
- skucie luźnych tynków i wykonanie docieplenia ścian z nowym tynkiem
- wymianę orynnowania i obróbek blacharskich
- wykonanie docieplenia stropodachów
- wykonanie nowych pokryć daszków i dachu piwnicy z papy termozgrzewalnej
